# WSTĘPNY PLAN OCZYSZCZANIA WRAKU T/S FRANKEN

## WSTĘPNY PLAN OCZYSZCZANIA WRAKU T/S FRANKEN

na podstawie danych zebranych w czasie ekspedycji badawczej przeprowadzonej w dniach 23-28 kwietnia 2018 roku w ramach projektu „Redukcja negatywnego wpływu wycieków paliwa z wraku tankowca Franken”

CZERWIEC 2018

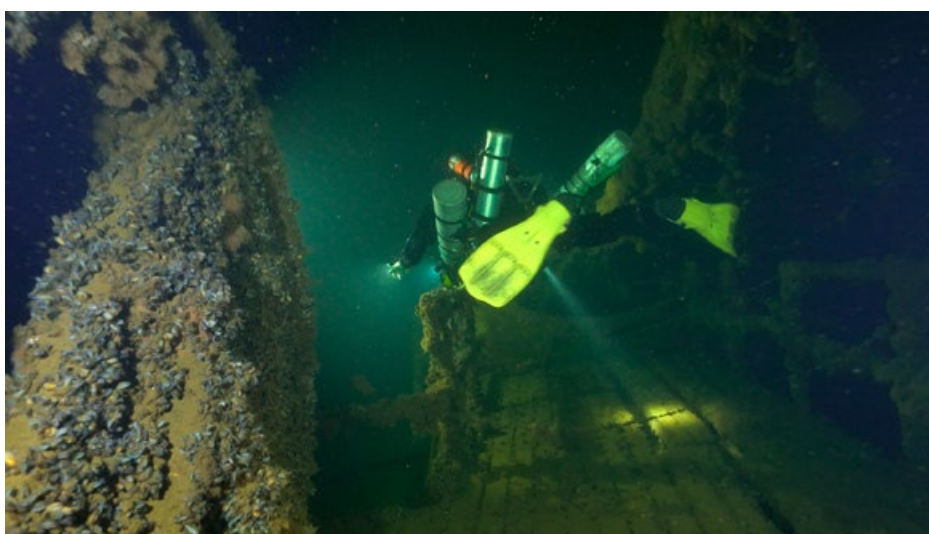
**Zdjęcie 3.** Pokład na lewej burcie wraku w okolicy śródokręcia (źródło: ekspedycja 2018, fot. M. Pocałto)

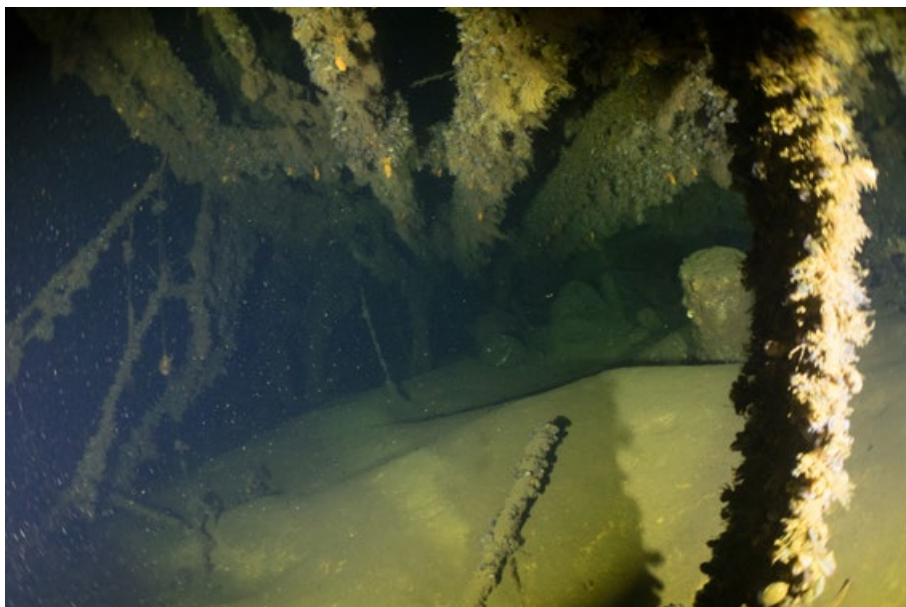
**Zdjęcie 6.** Pozostałości sieci zaczepiona na urządzeniach pokładowych (źródło: ekspedycja 2018, fot. M. Czermiński)

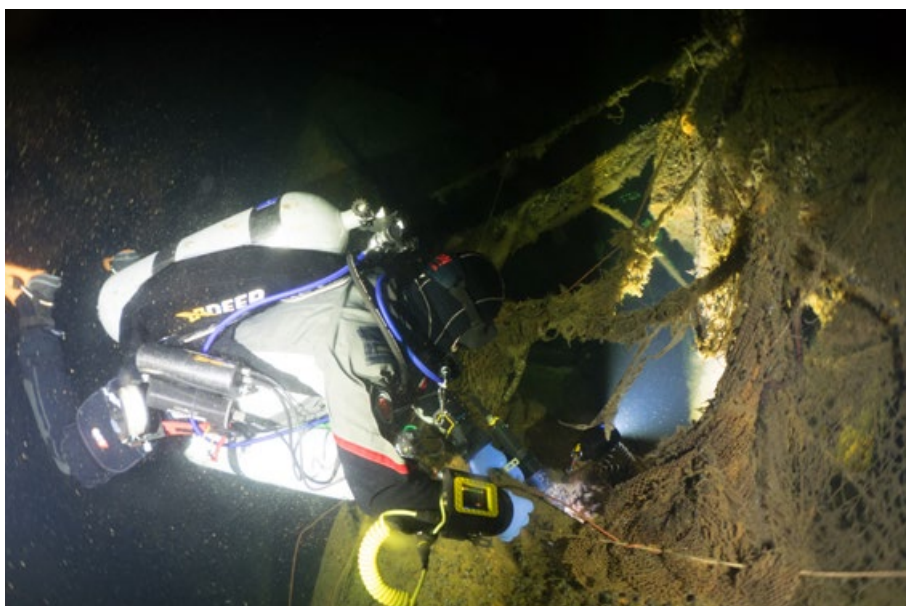
**Zdjęcie 7.** Liny i sieci okrywające osprzęt na pokładzie (źródło: ekspedycja 2018, fot. S. Paćko)

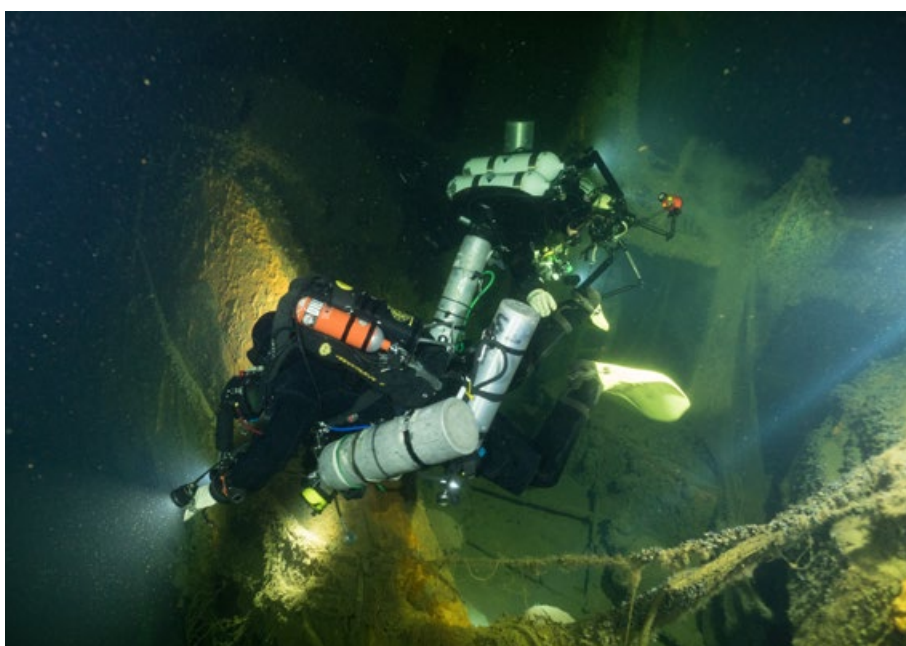
**Zdjęcie 8.** Osprzęt i śmieci na pokładzie głównym (źródło: ekspedycja 2018, fot. T. Trojanowicz)

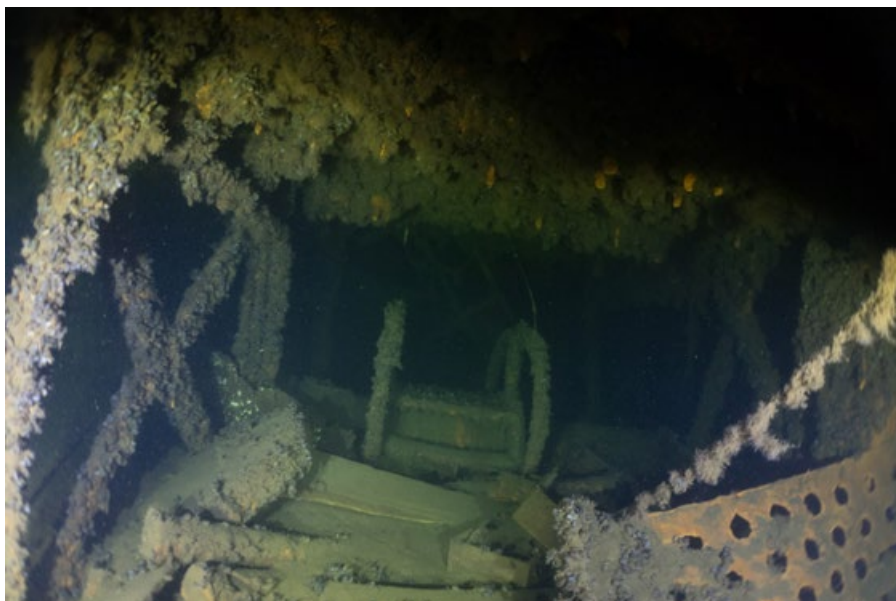
**Zdjęcie 9.** Zerwane wyposażenie i śmieci tarasujące wejście do pomieszczeń przepompowni (źródło: ekspedycja 2018, fot. M. Czermiński)

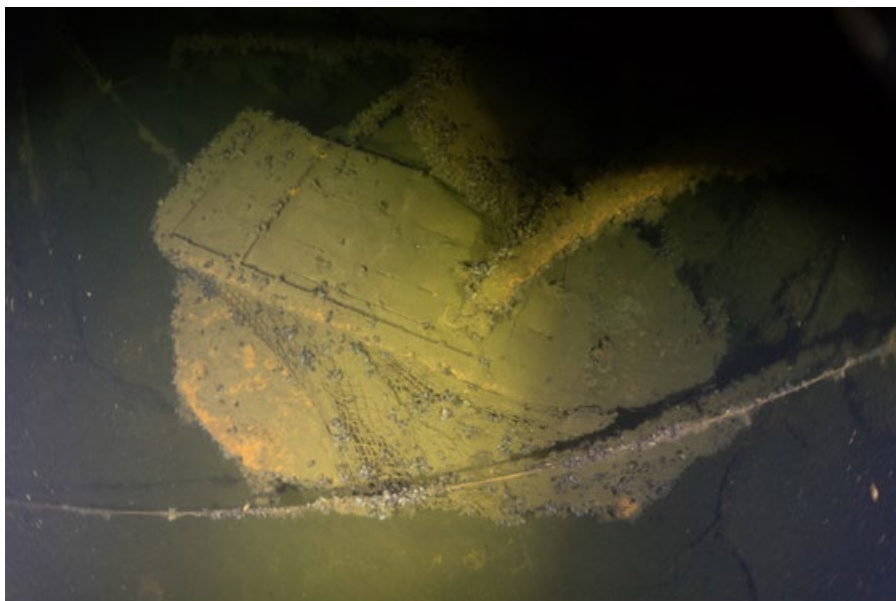
**Zdjęcie 11.** Wtaz do zbiornika paliwa na prawej burcie (źródło: ekspedycja 2018, fot. S. Paćko)

Mimo, iż nurkowie dokładnie oglądali pokrywy luków (Zdjęcia 10-16), czyli miejsca, w których występuje największe prawdopodobieństwo wycieku paliwa, nie stwierdzono występowania takich wycieków, co oznacza że:

- pokrywy zbiorników nadal są szczelne,
- na pokładzie głównym statku ekspozowanym na bezpośrednie działanie słonej wody nie doszło jeszcze do perforacji,
- zbiorniki poniżej pokładu wypełnione są paliwem lub inną substancją, która chroni stal kadłuba przed korozją, czego wynikiem jest niespodziewanie dobra kondycja pokładu.

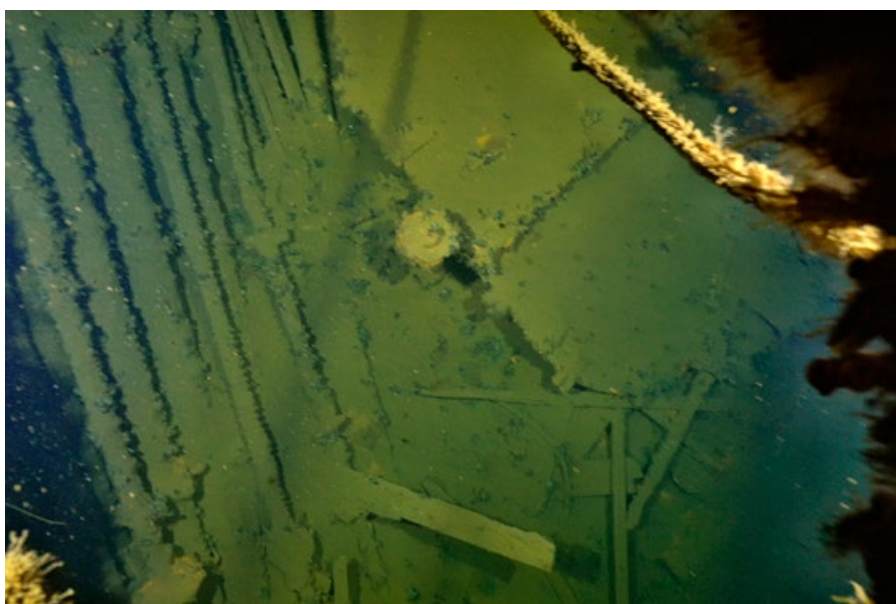
**Zdjęcie 12.** Wtaz do zbiornika paliwa śródkręcie (źródło: ekspedycja 2018, fot. S. Paćko)

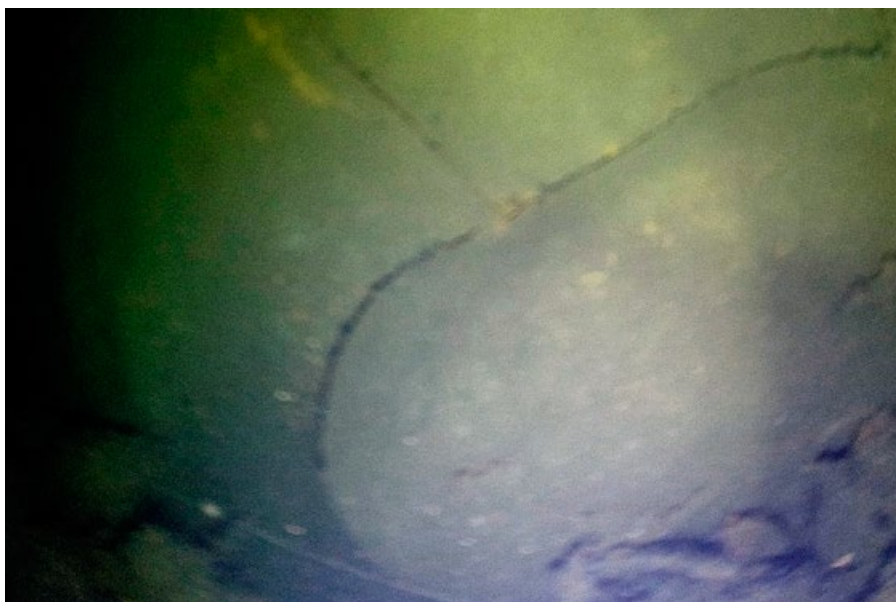
**Zdjęcie 17.** Rozerwana gródź między zbiornikami pod dziobową nadbudówką (źródło: ekspedycja 2018, fot. M. Czermiński)

Niektóre ze zbiorników zostały poważnie uszkodzone w trakcie walk oraz po zatonięciu (Zdjęcia 17-19). Na lewej burcie, pod dziobową nadbudówką, oderwany jest ogromny fragment burty. Zbiornik jest prawdopodobnie pusty, istnieje jednak duże prawdopodobieństwo, że w zakamarkach, pod pokładem, w naróżnikach wręg i pokładników znajduje się uwięzione paliwo. Pomimo prób nie udało się wejść pojazdem do zbiornika – zatem nie można wykluczyć ani potwierdzić, że na dnie zbiornika zalega paliwo ciężkie lub pod zamkniętą częścią górną zbiornika gromadzi się paliwo lekkie. Podobna sytuacja jest w pomieszczeniach nadbudówki, gdzie według opinii nurków można spotkać wnęki i nisze z uwięzionym paliwem.

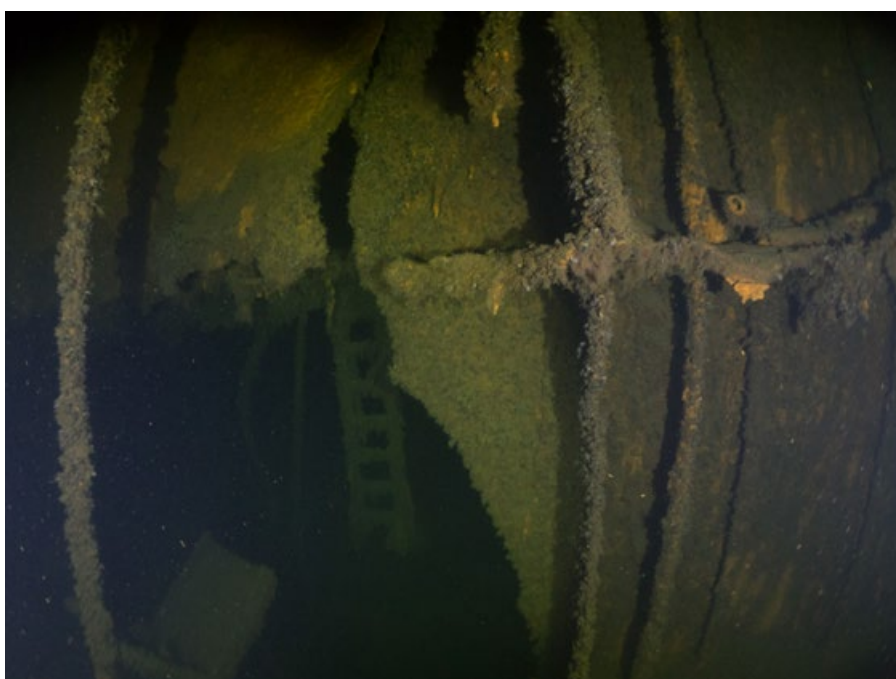
**Zdjęcie 18.** Rozerwana gródź między zbiornikami pod dziobową nadbudówką (źródło: ekspedycja 2018, fot. M. Czermiński)

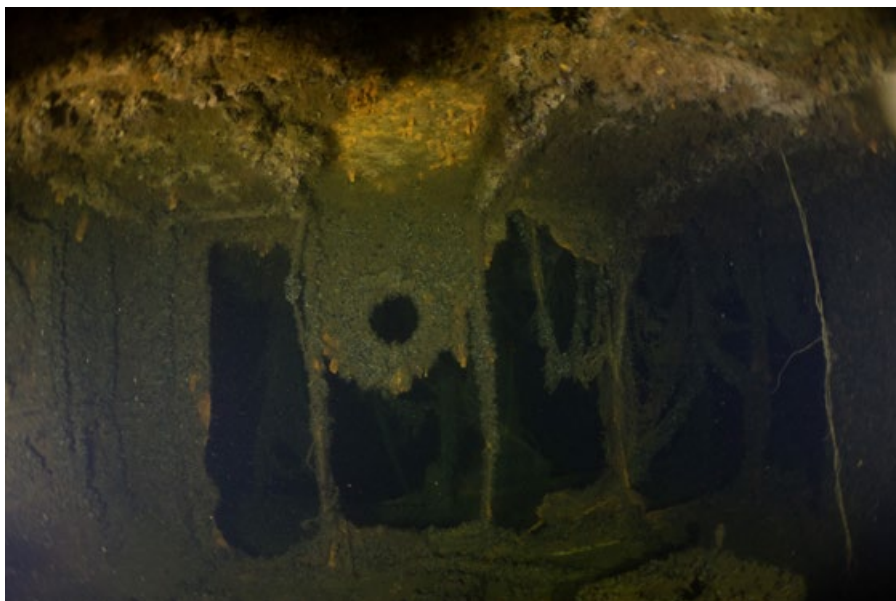
**Zdjęcie 19.** Rozerwany właz do zbiornika pod dziobową nadbudówką (źródło: ekspedycja 2018, fot. M. Czermiński)

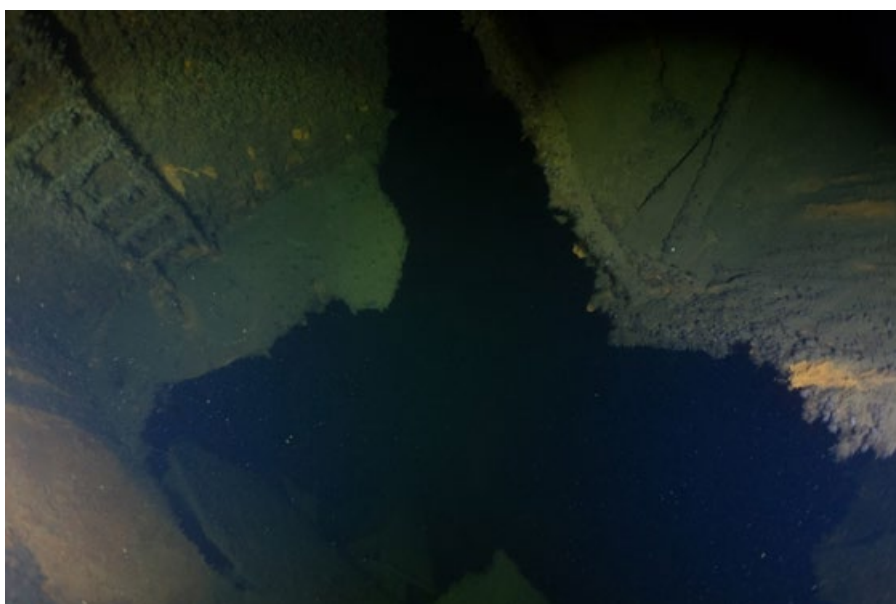
**Zdjęcie 20.** Pokrywa zbiornika paliwa na lewej burcie przy dziobowej nadbudówce – widoczny otwarty właz rewizyjny. Jeżeli w zbiorniku było paliwo lekkie – zbiornik jest już pusty, jeżeli paliwo ciężkie – konieczna jest inspekcja wewnątrz zbiornika w celu potwierdzenia lub wykluczenia obecności paliwa (źródło: ekspedycja 2018, fot. M. Czermiński)

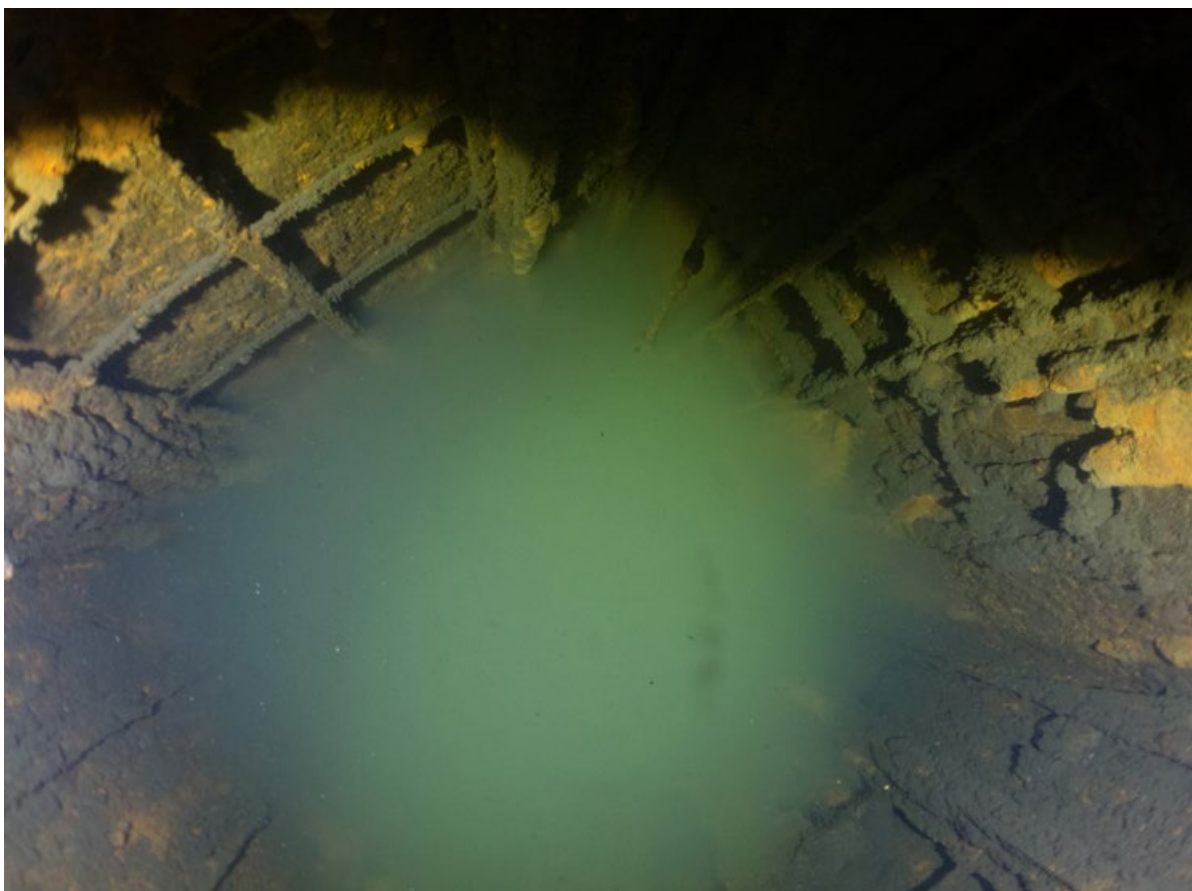
**Zdjęcie 21.** Wnętrze studni prowadzącej do centrali zaworowej rozdzielającej systemu rurociągów paliwa łączących poszczególne zbiorniki. Widoczny opalizujący płyn to najprawdopodobniej mieszanina wody i substancji ropopochodnych (źródło: ekspedycja 2018, fot. M. Czermiński)

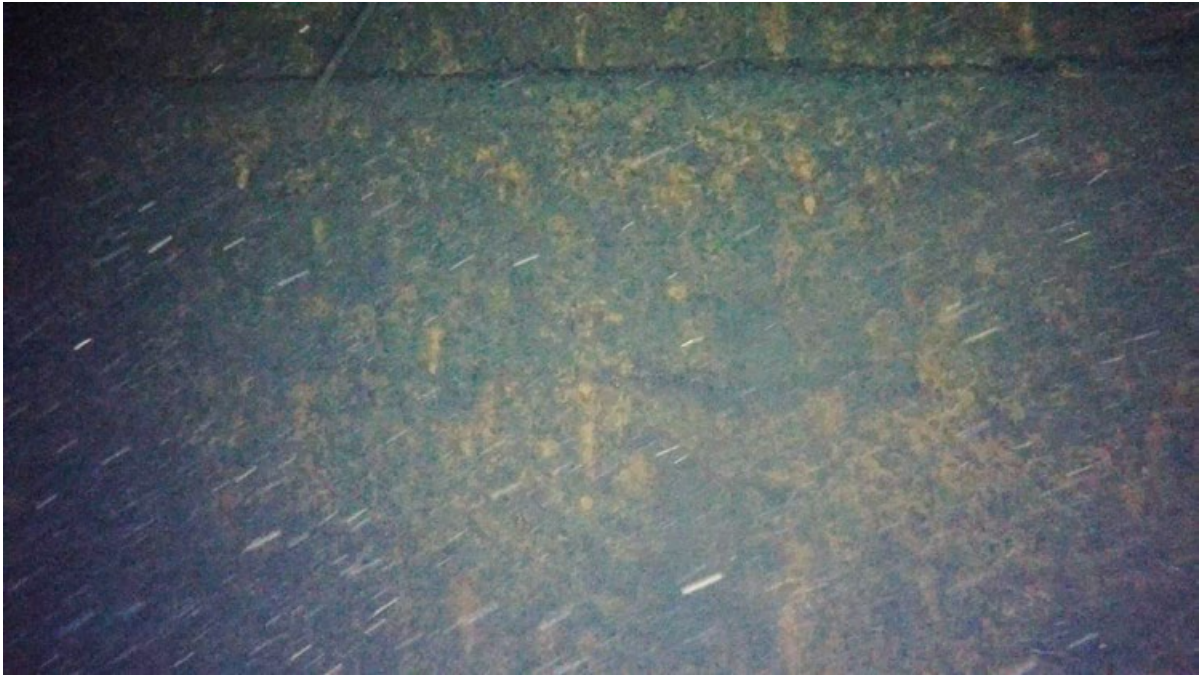
**Zdjęcie 23.** Fragment burty w okolicy zbiornika paliwa na prawej burcie (źródło: ekspedycja 2018)

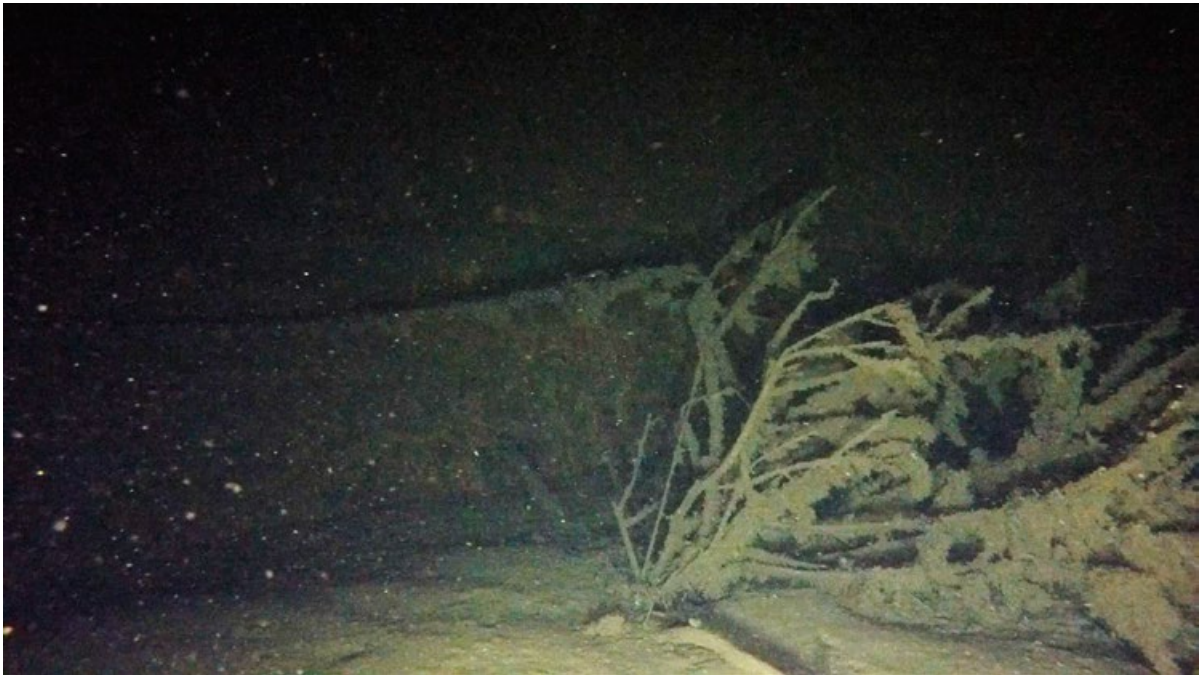
**Zdjęcie 24.** Fragment burty (lewa strona wraku) na wysokości zbiorników paliwowych – widoczny fragment gałęzi przyniesionej przez wody Wisły (źródło: ekspedycja 2018)

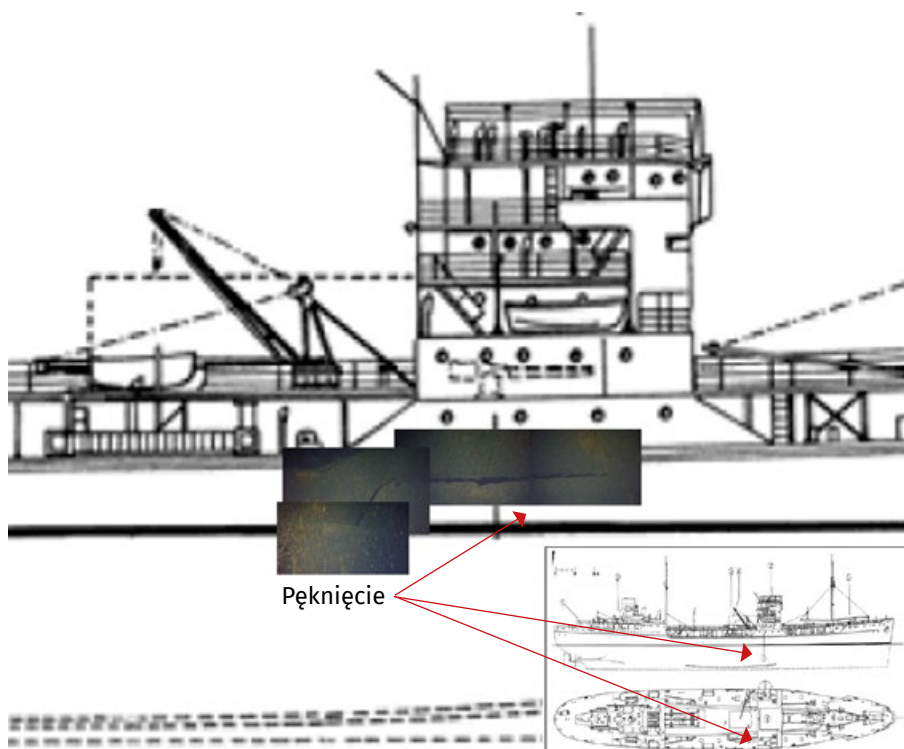
Jednakże w oparciu o wykonaną mozaikę zidentyfikowano miejsce bardzo poważnego uszkodzenia kadłuba w rejonie pod dziobową nadbudówką. Nie ma pewności czy uszkodzenie w tym miejscu powstało w wyniku wybuchu podczas ataku i zatopienia statku, kiedy to statek przełamał się 15 metrów dalej w stronę dziobu, czy podczas zderzenia tonącego wraku z dnem, czy też pęknięcie powstało w wyniku ogromnych obciążeń jakim obecnie poddawany jest jego kadłub. Analizując charakter pęknięcia, które biegnie od dziobu w stronę rufy, można stwierdzić iż część pęknięcia od strony dziobu jest stara – co sugerują skorodowane i pokryte grubym nalotem poszarpane krawędzie pęknięcia, a część w stronę rufy jest relatywnie świeża – co sugerują długie, ostre, słabo skorodowane krawędzie rozerwanych blach. Pęknięcie ma około 10 metrów długości i jest szerokie na od 5 do 30 cm (Rysunek 24 i Zdjęcie 25).

**Rysunek 24.**  
Pęknięcie kadłuba na prawej burcie, pod dziobową nadbudówką (źródło: ekspedycja 2018)

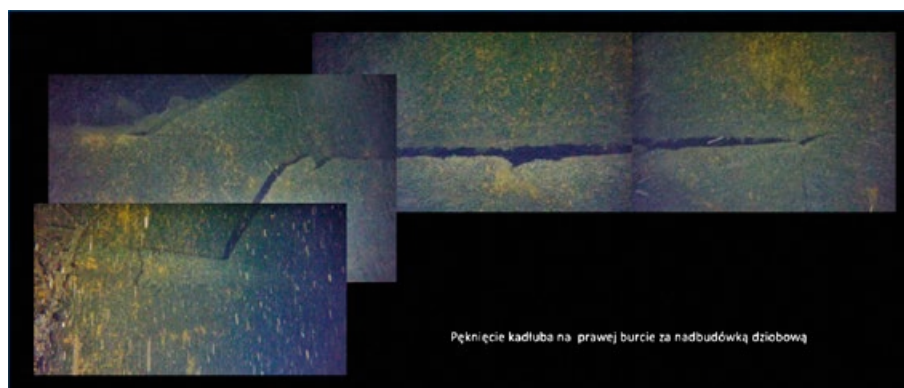
**Zdjęcie 25.** Mozaika prawej burty pod nadbudówką pokazująca długie na około 10 metrów i szerokie na od 5 do 30 cm pęknięcie kadłuba (źródło: ekspedycja 2018)

12. W oparciu o wykonaną mozaikę **zidentyfikowano miejsce bardzo poważnego uszkodzenia kadłuba w rejonie pod dziobową nadbudówką**. Nie ma pewności czy uszkodzenie w tym miejscu powstało w wyniku wybuchu podczas ataku i zatopienia statku kiedy to statek przełamał się 15 metrów dalej w stronę dziobu, czy podczas zderzenia tonącego wraku z dnem, czy też pęknięcie powstało w wyniku ogromnych obciążeń jakim obecnie poddawany jest jego kadłub. Analizując charakter pęknięcia, które biegnie od dziobu w stronę rufy można stwierdzić, iż część pęknięcia od strony dziobu jest stara – co sugerują skorodowane i pokryte grubym nalotem poszarpane krawędzie pęknięcia, a część w stronę rufy jest relatywnie świeża – co sugerują długie, ostre, słabo skorodowane krawędzie rozrywanych blach. Pęknięcie ma około 10 metrów długości i jest szerokie na od 5 do 30 cm.

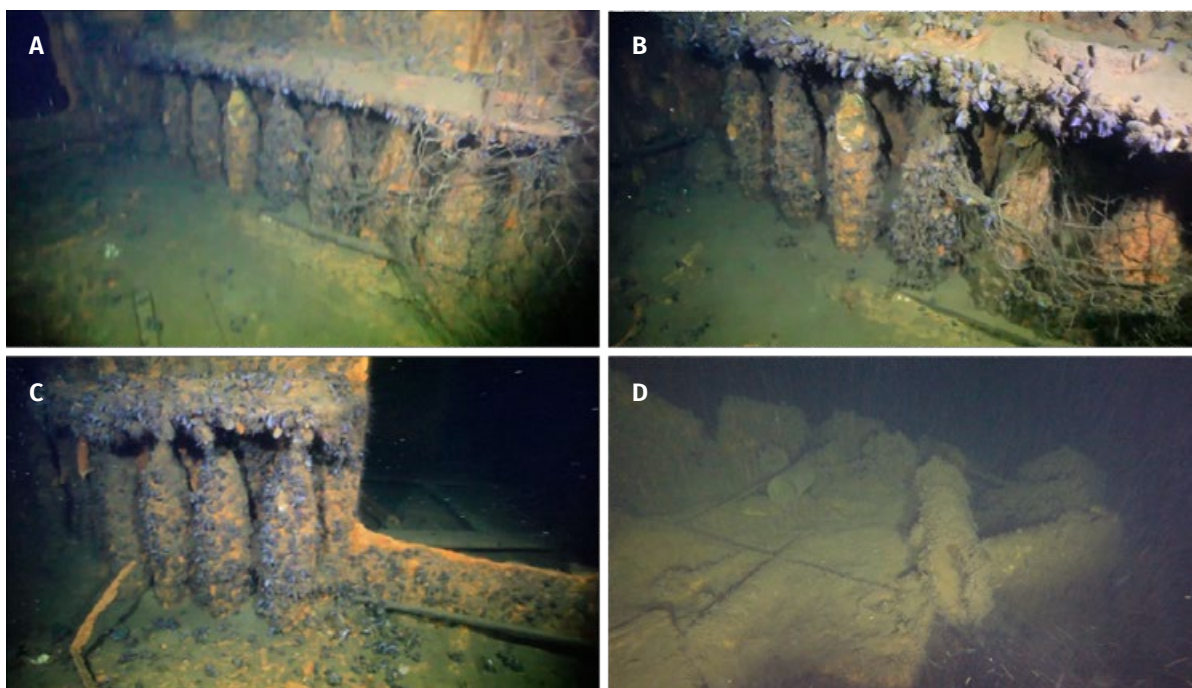
Podjmując decyzję o oczyszczeniu wraku z zalegającego paliwa należy uwzględnić wszystkie zagrożenia jakie na nim występują. Jednym z nich jest obecnie stabilny, ale niedookreślony stan konstrukcji, zagrożonej zawaleniem (patrz pęknięcie kadłuba na dużej długości). Drugim jest duża ilość niezidentyfikowanych obiektów, które mogą być niewybuchami rozmieszczonymi na wraku (zarówno w magazynach jak i na pokładzie – prawdopodobnie wiele takich obiektów leży wokół wraku) (Zdjęcie 28, Zdjęcie 29, Zdjęcie 30).

**Zdjęcie 28.** Barbeta burtowej (A i B) oraz rufowej (C) armaty przeciwlotniczej kalibru 150 mm z pociskami stojącymi w parku amunicyjnym, amunicja rozrzucona na pokładzie górnym (D) (źródło: ekspedycja 2018, fot. T. Trojanowicz)

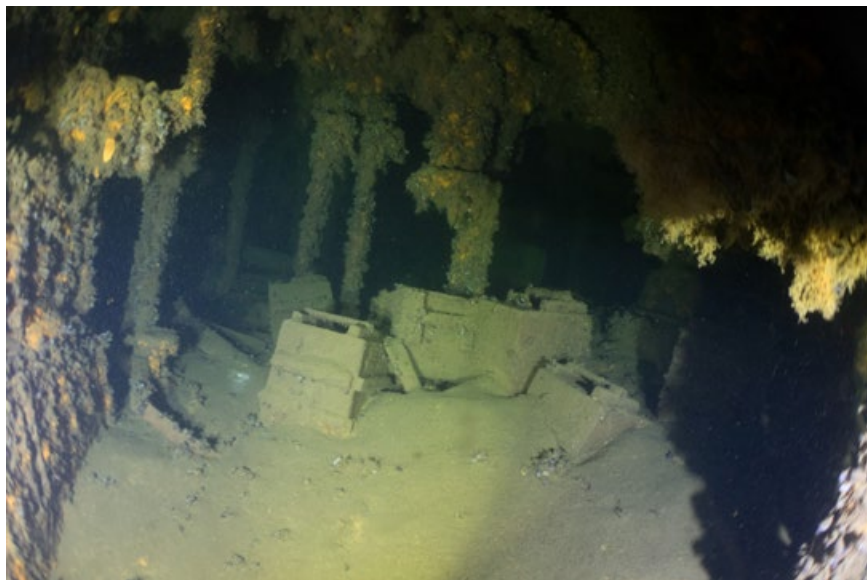
**Zdjęcie 30.** Beczki z nieznaną substancją w studni centrali sterowania zaworami paliwowymi (źródło: ekspedycja 2018, fot. M. Czermiński)
