# WSTĘPNY PLAN OCZYSZCZANIA WRAKU T/S FRANKEN

## WSTĘPNY PLAN OCZYSZCZANIA WRAKU T/S FRANKEN

na podstawie danych zebranych w czasie ekspedycji badawczej przeprowadzonej w dniach 23-28 kwietnia 2018 roku w ramach projektu „Redukcja negatywnego wpływu wycieków paliwa z wraku tankowca Franken”

CZERWIEC 2018

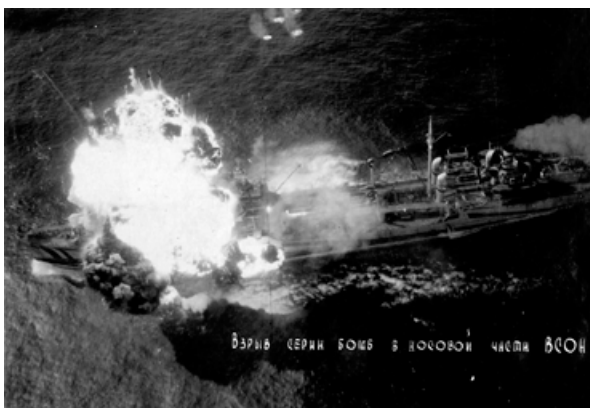
**Rysunek 6.** Franken podczas bombardowania, 8 kwietnia 1945 r. – moment wybuchu magazynów amunicyjnych i zbiorników dziobowych (źródło: [www.pwm.org.pl](http://www.pwm.org.pl))

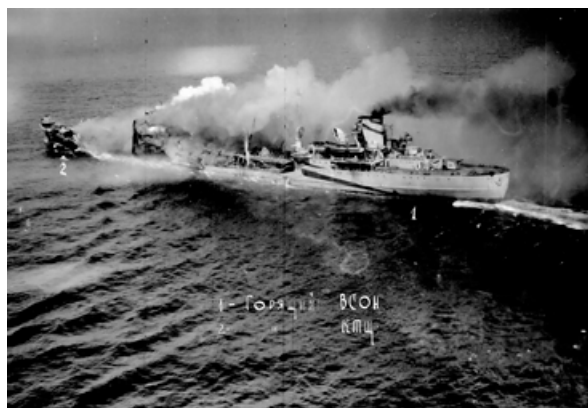
**Rysunek 7.** Franken podczas bombardowania, 8 kwietnia 1945 r. – w trakcie pogrążania się pod wodę – widoczne uszkodzenia części dziobowej tuż przed momentem przełamania kadłuba (źródło: [www.pwm.org.pl](http://www.pwm.org.pl))

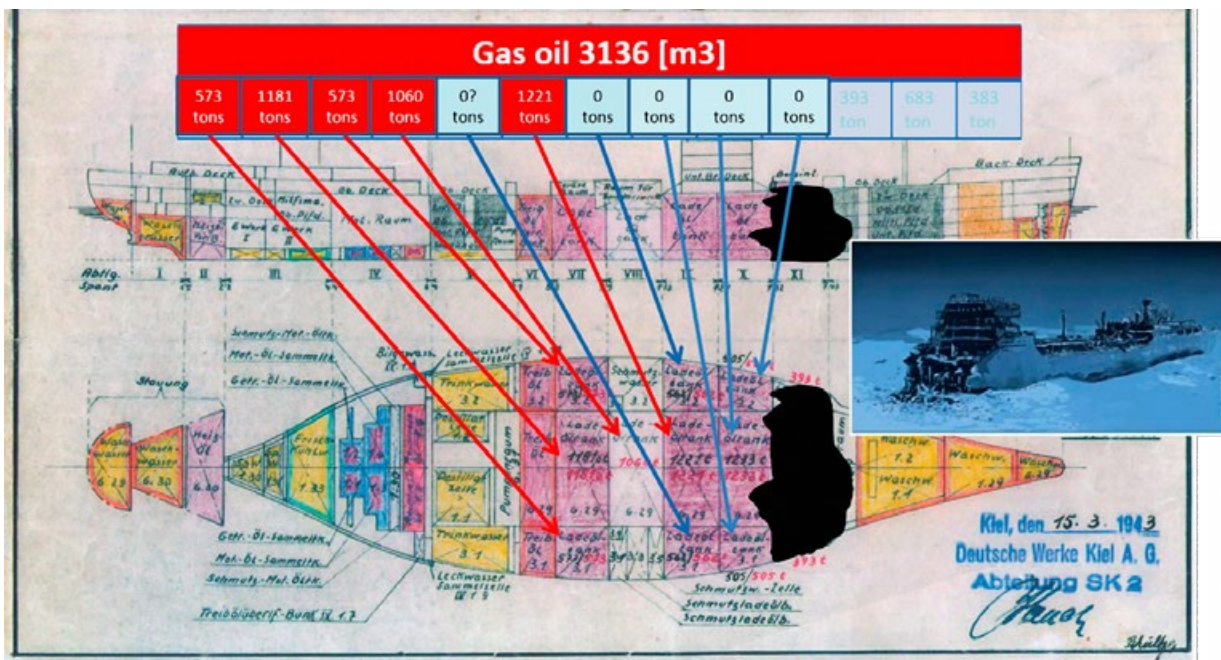
Na schematach ładunku (Rysunek 9) zaznaczono miejsce przetłumienia wraku. Pojemność 7 zbiorników, których stan wskazywał, że (potencjalnie) mogły ulec niewielkim lub nie uległy uszkodzeniom, wynosi aż 5 772 tony. To oznacza, że jest dużo miejsca w nienaruszonych zbiornikach, a po uwzględnieniu zasad rozkładu paliwa na tankowcach, ilość potencjalnego ładunku można wstępnie szacować w granicach ok. 3 000 ton. Taki szacunek został wykonany jeszcze przed rozpoczęciem ekspedycji w kwietniu 2018 roku i bez uwzględnienia wiedzy, jaka została uzyskana w trakcie wykonanego w tym czasie badania wraku.

Obecny stan załadowania wraku statku Franken jest nieznan – w trakcie ekspedycji nie udało się jednoznacznie określić, w których zbiornikach jest paliwo – natomiast udało się określić, w których paliwo nie może się znajdować ze względu na ich rozszczelnienie.

**Rysunek 9.** T/S FRANKEN – w nieuszkodzonych zbiornikach może zmieścić się ok. 4 tys. ton paliwa. W oparciu o dane z meldunków ustalono, że maksymalnie mogło to być 3 tys. ton – prawdopodobnie jest znacznie mniej czyli około 2 tys. ton (źródło: plany archiwalne, opis własny)

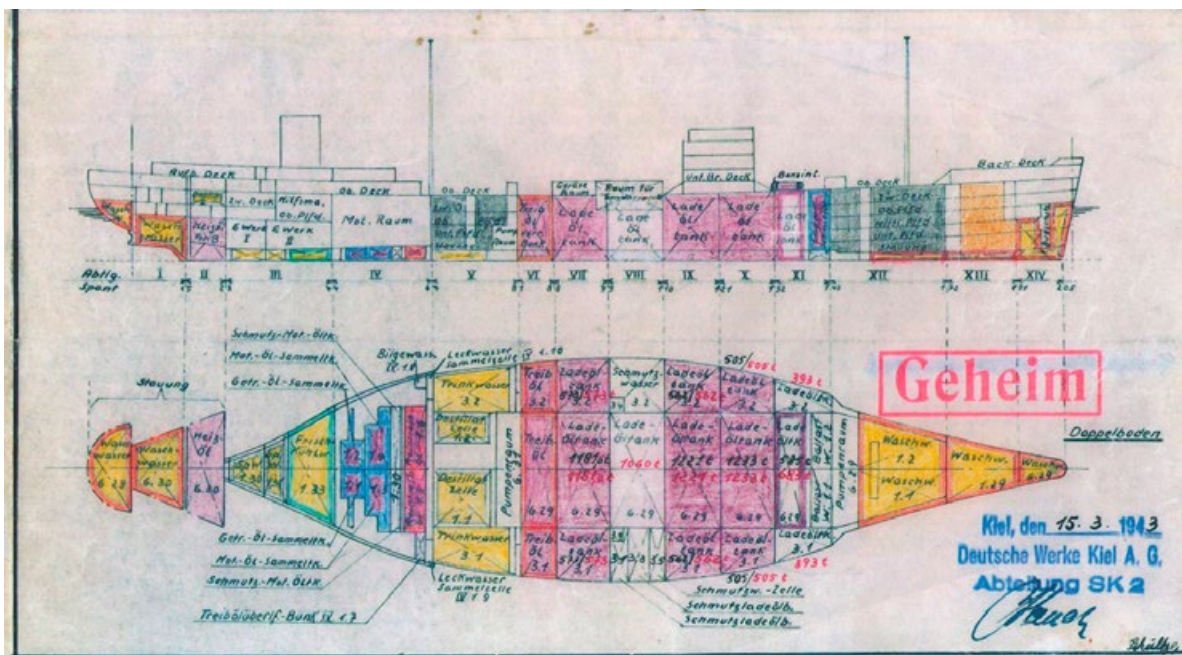
**Rysunek 10.** T/S FRANKEN – mógł posiadać w swoich zbiornikach około tysiąca ton innych produktów naftowych (źródło: plany archiwalne, opis własny)

W szacunkach ilości produktów ropopochodnych należy uwzględnić inne produkty (oleje, smary, oleje opałowe, wody zęzowe), których mogło być na statku nawet około 1 tys. ton, a znajdowały się one w tej części wraku, która jest nieuszkodzona.

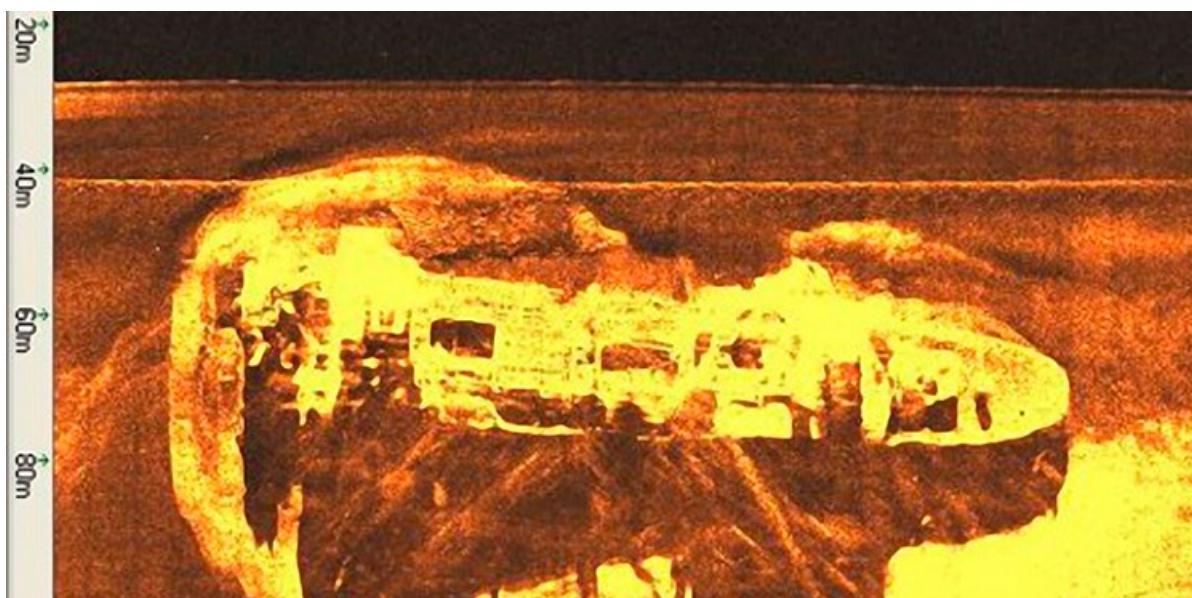
Rysunek 14. Obraz sonarowy okolicy dna wokół części rufowej wraku Franken (dane: UM w Gdyni)

W tym projekcie nie wykonywano pełnej mozaiki dna wokół wraku, ponieważ nie istniała taka potrzeba, a obszar ten był wcześniej wielokrotnie skanowany za pomocą sonaru. Wystarczające było jedno przejście wzdłuż burty, aby stwierdzić jak wygląda wrak w momencie prowadzenia działań ekspedycyjnych (Rysunek 14). Równocześnie sam wrak, jak i jego okolica, są dobrze znane z badań sondą wielowiązkową, dla których wykonane zostały pomiary potwierdzające pokrycie 100% powierzchni pomiarami w promieniu 500 metrów od wraku. Jest to wyjątkowa sytuacja, wiążąca się z projektem polegającym na rozpoznaniu dna na obszarze wielokrotnie badanym.

Analiza sonogramów wraku pozwala na uzyskanie informacji, że aktualny stan wraku jest zły. Część rufowa jest mocno zniszczona i w chwili obecnej pogrąża się w dnie, co jest wynikiem zasypywania jej ruchomymi podwodnymi wydmami tworzonymi przez prądy morskie wokół obiektów na dnie w tym rejonie Zatoki Gdańskiej. Najczęstszym powodem niszczenia wraków jest ich długotrwałe zaleganie na dnie w rejonie występowania silnych morskich prądów przydennych powodujących bardzo silny ruch rumowiska, tj. przemieszczanie dużych ilości osadu (m.in. piasku i drobnego żwiru), powstawania głębokich podmyć w rejonie kadłuba, a następnie naturalnego niszczenia konstrukcji poprzez jej łamanie i zasypywanie. Proces naturalnego niszczenia wraków na dnie pokazują załączone rysunki (Rysunek 15 i Rysunek 16).

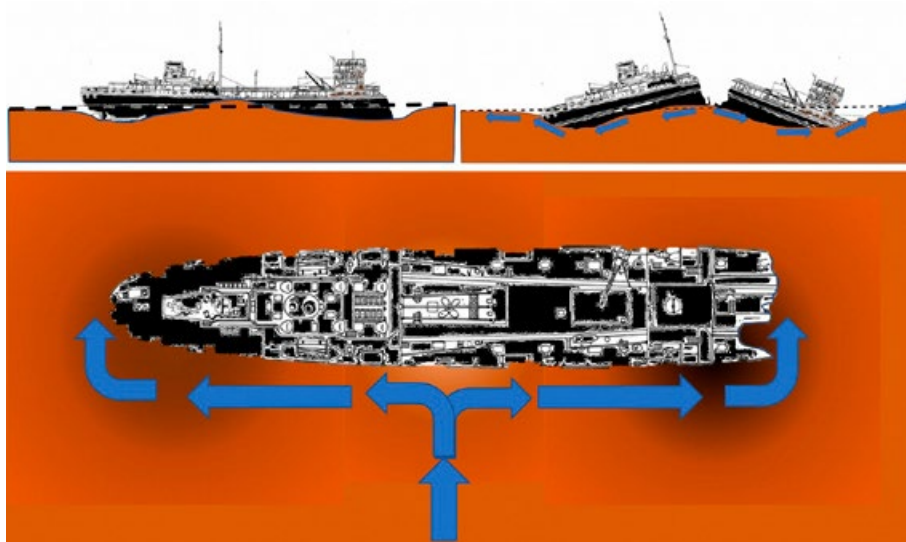
Wszystkie wraki ulegają degradacji, zwykle niszczone są zgodnie z jednym ze znanych scenariuszy, co wynika z typowych procesów zachodzących na dnie wokół danego wraku. Scenariusz niszczenia, który dotyczy sytuacji takiej, o jakiej mówimy w przypadku tego opracowania, nie znajduje zastosowania w odniesieniu do całego wraku (zwykle dotyczy to wraku, który nie jest połamany), gdyż Franken rozpadł się w wyniku wybuchów bomb i paliwa, które rozerwało kadłub uszkodzonego statku na dwie części (dziobową i rufową) już w momencie tonięcia. Części wraku oddaliły się od siebie o ok. 420 metrów, jednakże część rufowa (główna część wraku), leżąca w strefie bardzo silnych prądów przydennych niosących dużą ilość osadów, ulega destrukcji wg scenariusza pokazanego na rysunku poniżej (Rysunek 15). Oznacza to, że w niedługim czasie ta część wraku ulegnie całkowitej dezintegracji. Uwzględniając postępującą dezintegrację kadłuba spowodowaną korozją blach i innych elementów stalowych ekspozowanych na działanie słonej wody, należy liczyć się z rozpadem kadłuba w jego części środkowej oraz zawaleniem się dziobowej nadbudówki, wysokiej na 10-12 metrów (Rysunek 15).

**Rysunek 15.** Przykład niszczenia wraku przez silne prądy omywające kadłub (źródło: własne)

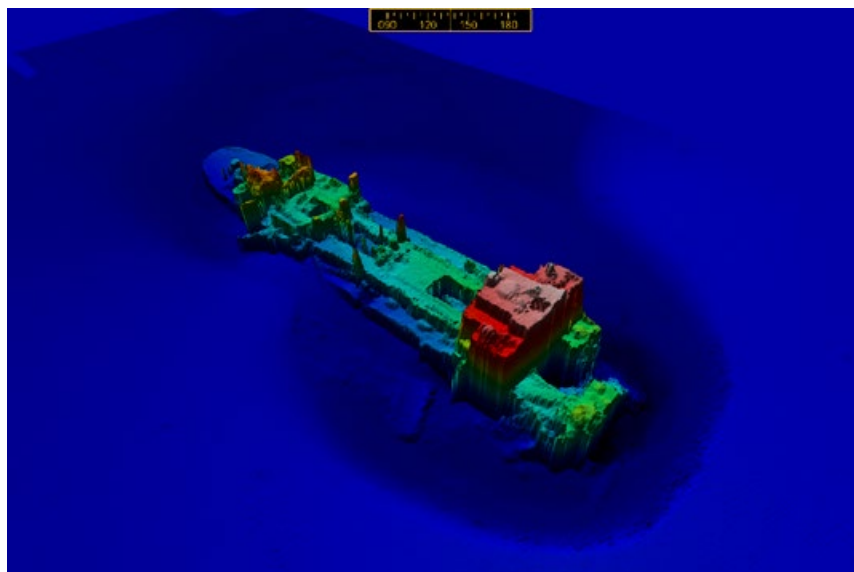
**Rysunek 17.** Mapa batymetryczna dna – cięcie wzdłużne – wzdłuż prawej burty wraku – pokazuje wymycie gruntu w okolicy nadbudówki dziobowej wysoki wał ziemny w części środkowej, bliżej nadbudówki rufowej powodujące powstanie dużych naprężeń w tym rejonie (źródło: własne)

Z analizy rozkładów głębokości w rejonie wraku (Rysunek 15, Rysunek 16, Rysunek 17) wyraźnie wynika, że występują charakterystyczne dla tego obszaru Południowego Bałtyku wydmy podmorskie tworzące się w okolicy obiektów (przeszkód podwodnych) co sugeruje, że w tym obszarze występują silne prądy przydenne, charakterystyczne w strefie.

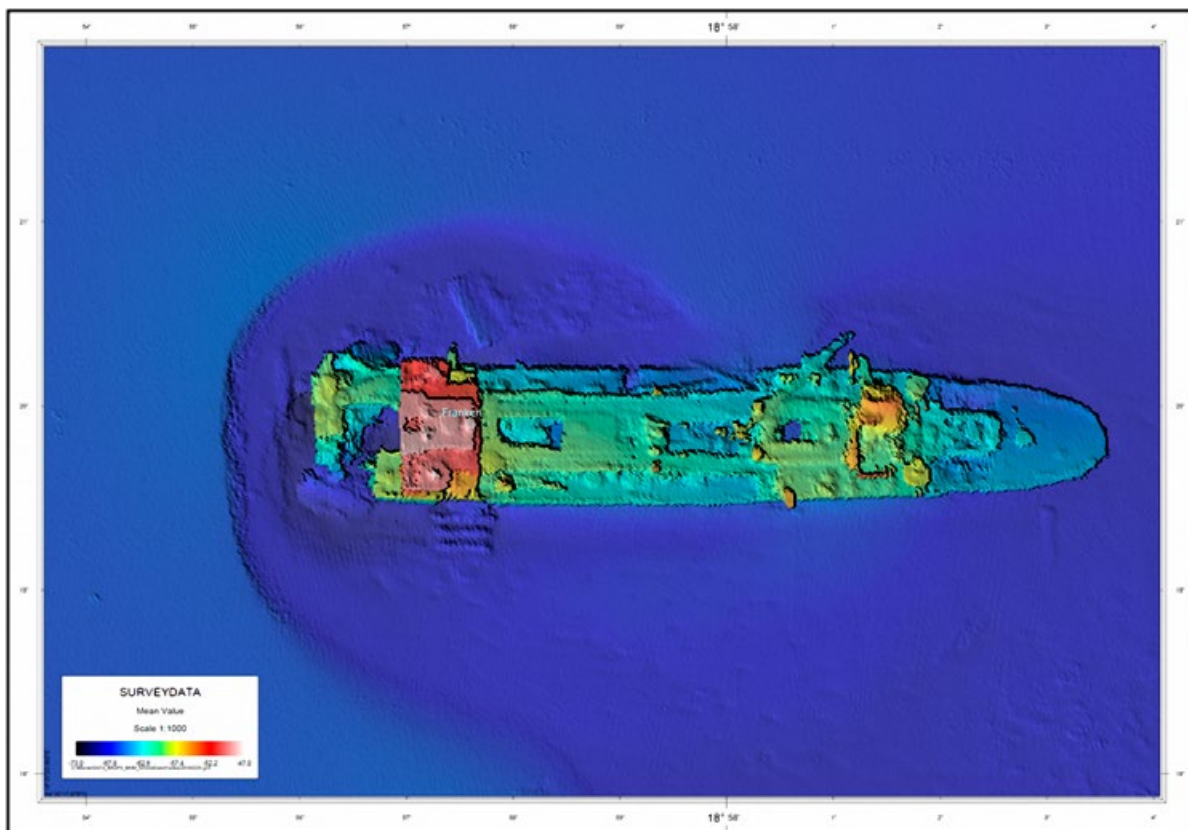
Rysunek 18. Mapa batymetryczna dna w rejonie części głównej wraku

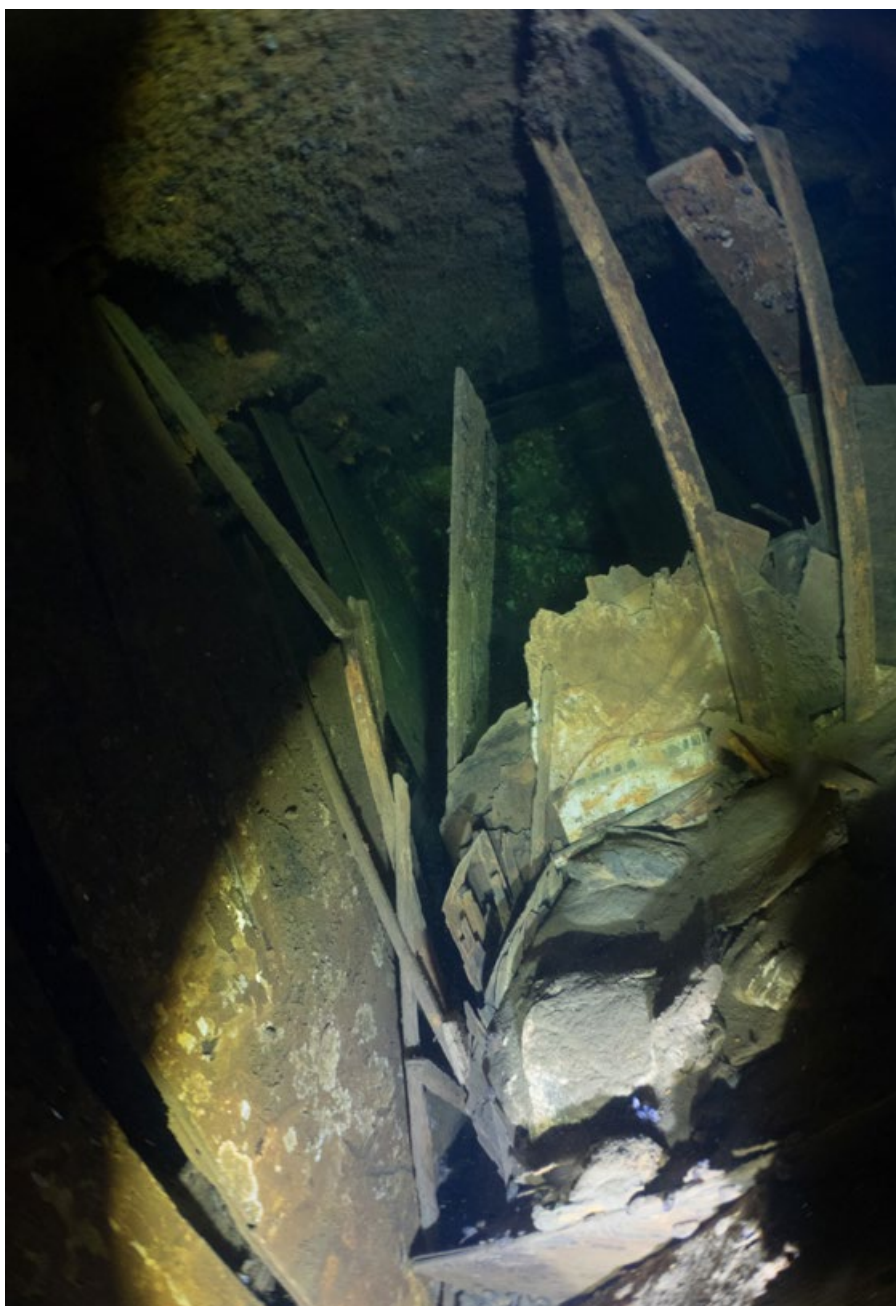
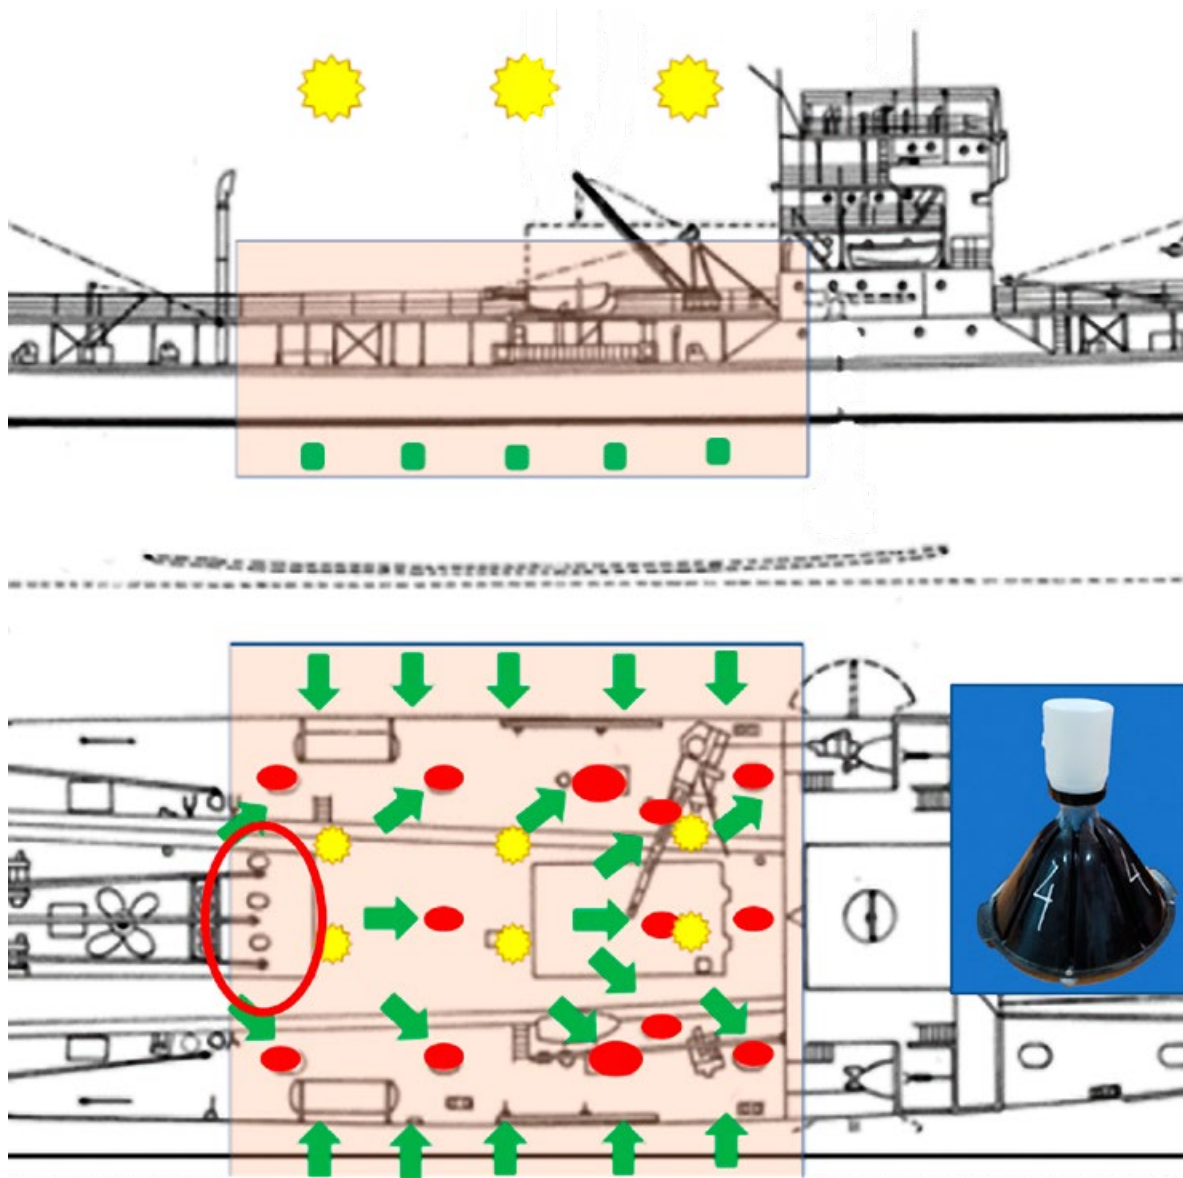
**Rysunek 22.** Rejon statku, gdzie znajdują się zbiorniki paliwa. Czerwone owale to luki wejściowe do zbiorników paliwa. Zielone strzałki pokazują miejsca, które należy skontrolować w celu stwierdzenia, czy nie występują wycieki. Pojemnik po prawej – łapka na paliwo wykraplające się ze zbiorników (źródło własne)

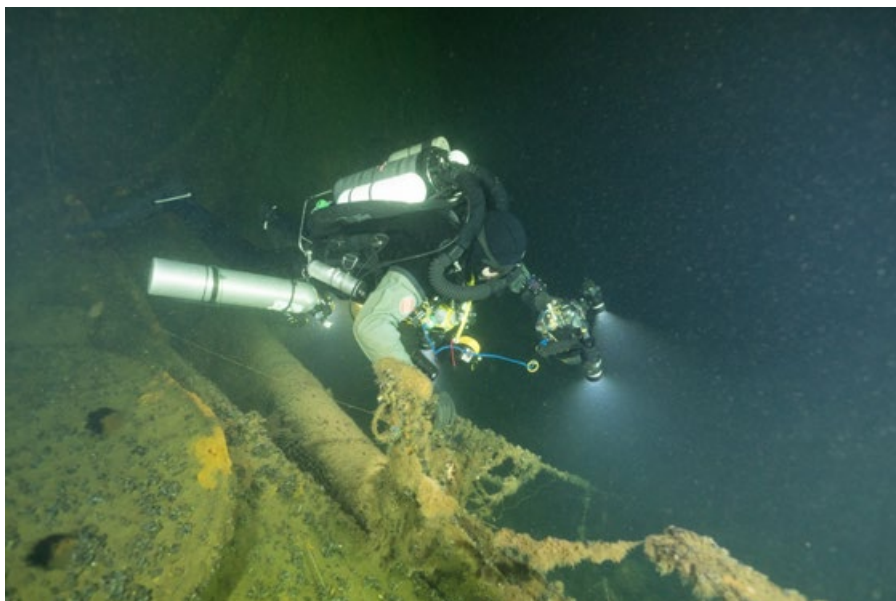
**Zdjęcie 13.** Wtaz do zbiornika paliwowego (źródło: ekspedycja 2018, fot. M. Czermiński)

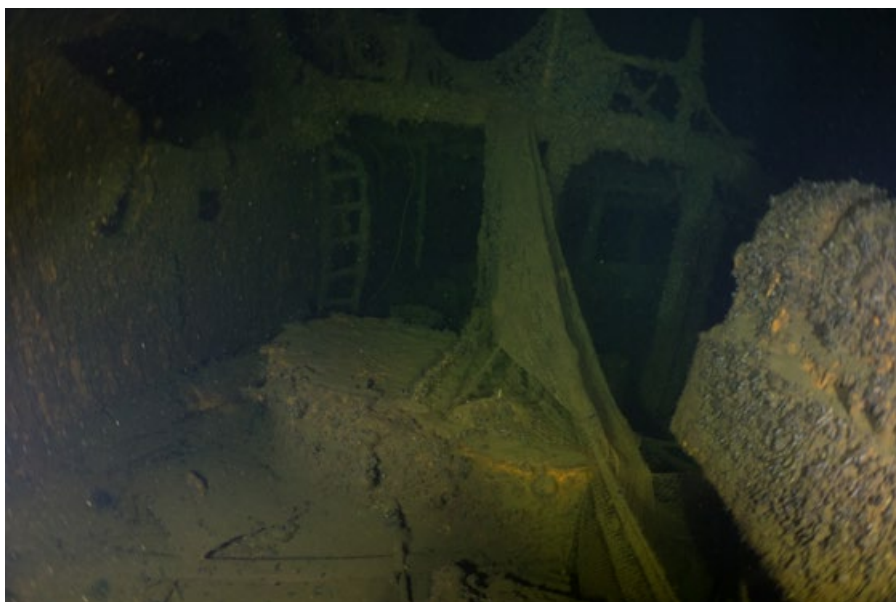
**Zdjęcie 14.** Wtaz do zbiornika paliwowego (źródło: ekspedycja 2018, fot. S. Paćko)

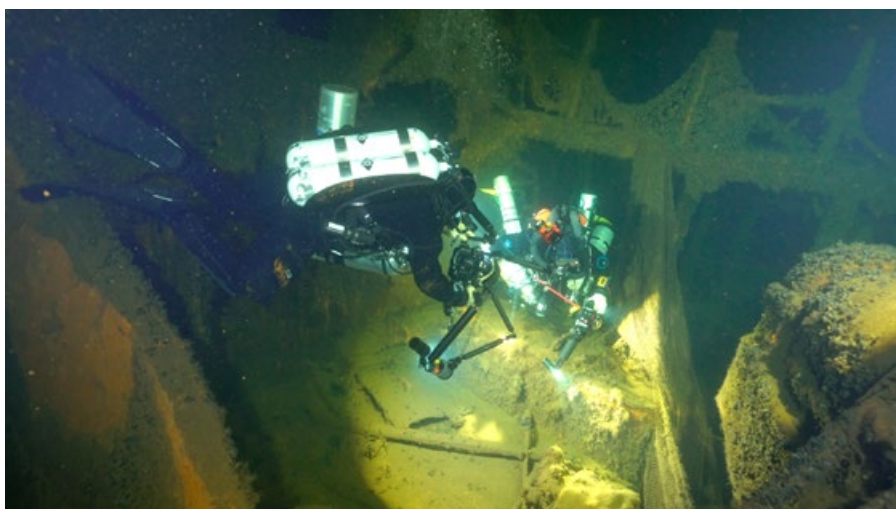
**Zdjęcie 15.** Właz do zbiornika paliwowego (źródło: ekspedycja 2018, fot. M. Czermiński)

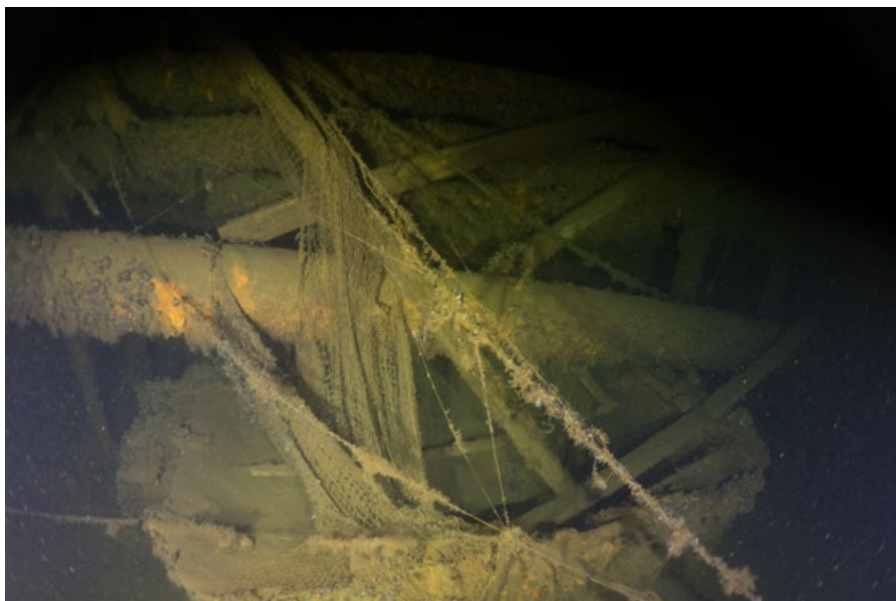
**Zdjęcie 16.** Właz na lewej burcie w stronę rufy (źródło: ekspedycja 2018, fot. M. Czermiński)

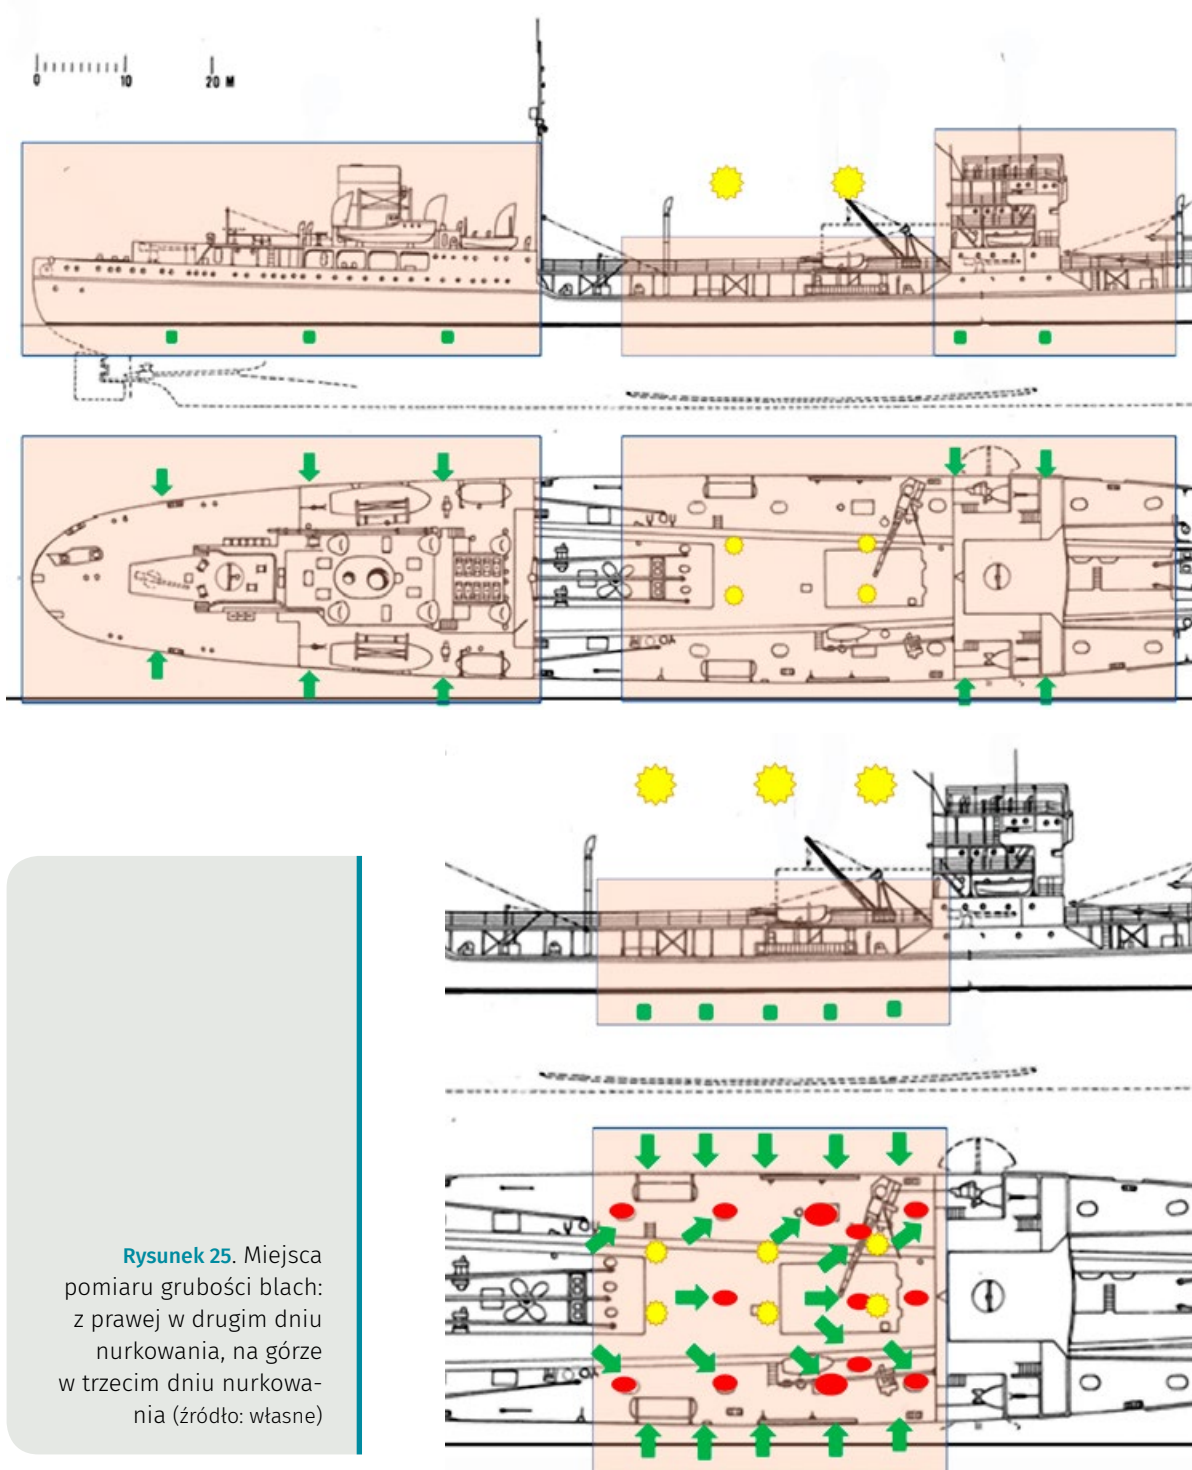
**Rysunek 25.** Miejsca pomiaru grubości blach: z prawej w drugim dniu nurkowania, na górze w trzecim dniu nurkowania (źródło: własne)

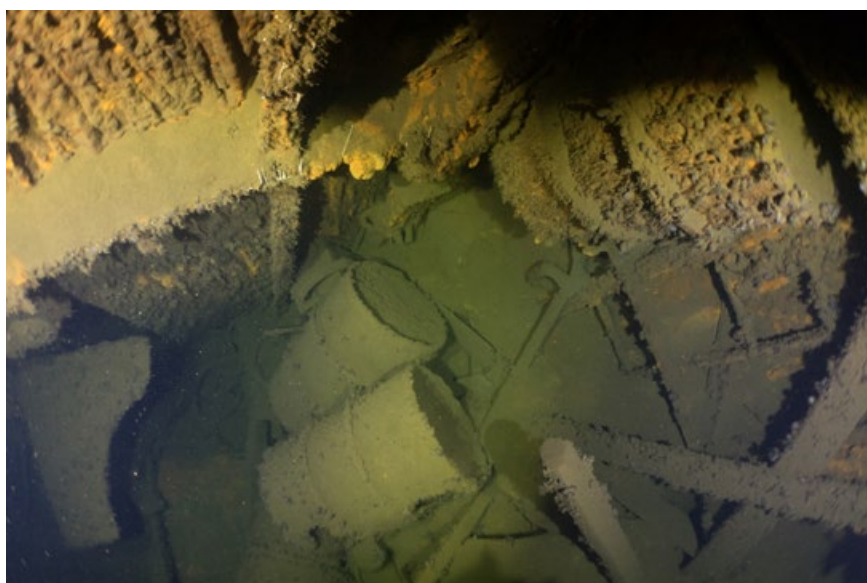
**Zdjęcie 30.** Beczki z nieznaną substancją w studni centrali sterowania zaworami paliwowymi (źródło: ekspedycja 2018, fot. M. Czermiński)
